TÉCNICAS DE SIG APLICADAS A ESTUDIOS DE ZONAS COSTERAS Y CUENCAS HIDROGRÁFICAS EN LA ISLA DE PUERTO RICO

GIS TECHNIQUES APPLIED TO STUDIES OF COASTAL ZONES AREAS AND WATERSHEDS IN THE ISLAND OF PUERTO RICO

Méndez-Lázaro, P., Norat-Ramírez, J., Hernández-Delgado, E. A., Cordero-Rivera, L. y Nieves-Santiago, A. (2012): "Técnicas de SIG aplicadas a estudios de zonas costeras y cuencas hidrográficas en la isla de Puerto Rico", *GeoFocus (Artículos)*, nº 12, p. 71-92. ISSN: 1578-5157

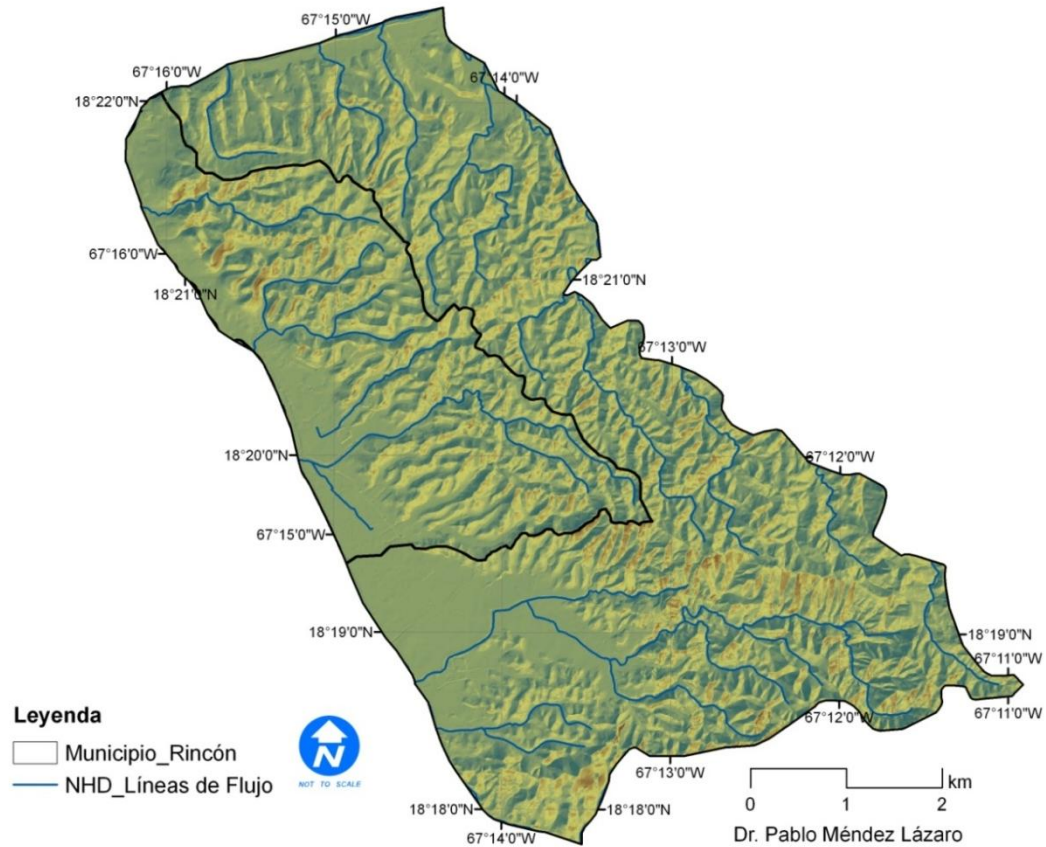
Figura 5. Relieve construido con los modelos de elevación digital y red hidrográfica en el municipio de Rincón.

En el NHD del Servicio Geológico Federal se clasifican las capas de información por medio de los *Hydrologic Unit Codes-HUC* (Zitello *et al.*, 2008). En el caso de la isla de Puerto Rico, en el NHD se dividieron las capas de información en cuatro secciones que responden a los cuatro puntos cardinales de la isla. Debido a nuestro interés en el área específica de la cuenca de Rincón se seleccionó la división del NHD del área oeste la cual es identificada como HUC8-21010003. Dentro de este paquete de capas de información, nuestro mayor interés giró en torno a la capa de información de NHD *Flowline*, la cual describe por medio de líneas la presencia de flujo de ríos o quebradas principales ([figura 5](#)).

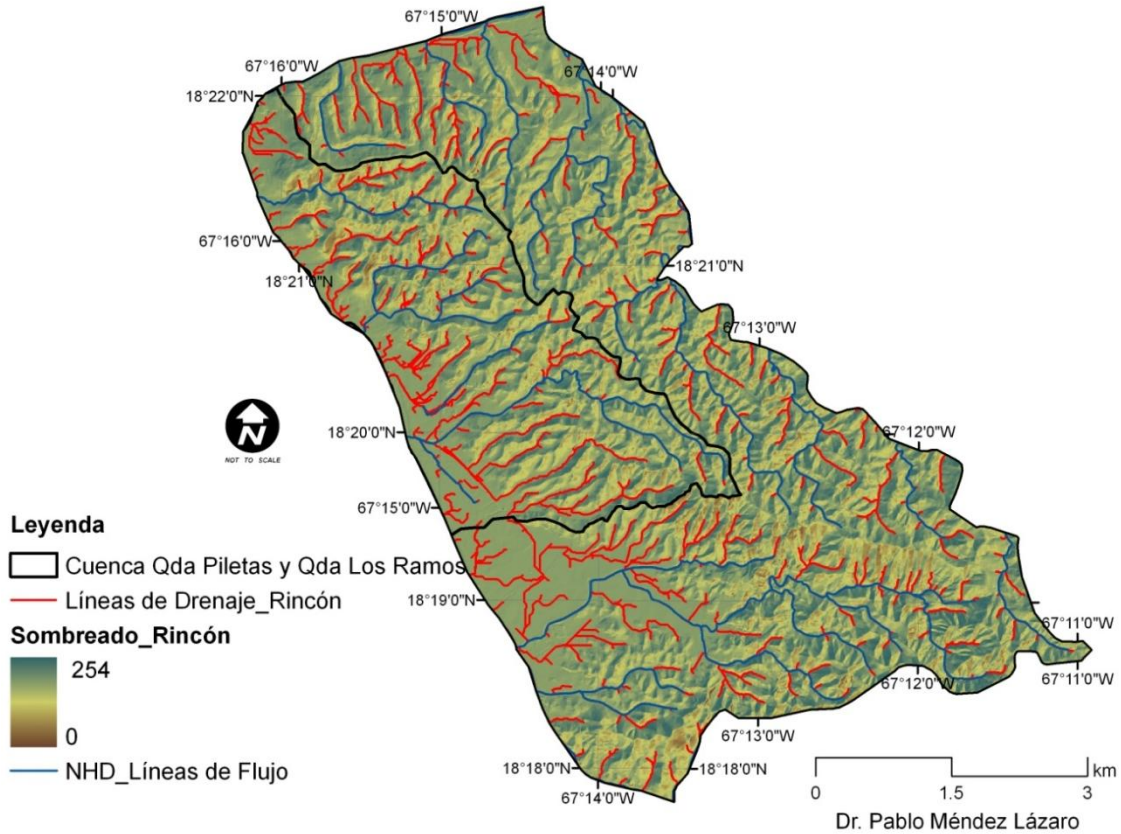
Figura 6. Ríos, quebradas y áreas de drenaje intermitentes contruidos con HEC-tool v.5.0.
Fuente: Elaboración propia

Lamentablemente, el NHD del área oeste de Puerto Rico no ofrece los detalles necesarios que brinde con exactitud todos los posibles flujos de agua superficial. Por ello fue necesario la creación e incorporación de otras capas de información que nos permitieran evaluar la superficie y así poder desarrollar un proceso de análisis que como resultado ofrezca una mayor precisión en la existencia de flujos superficiales. Para identificar los puntos de drenaje que tuviesen algún tipo de influencia en el área de interés de la cuenca hidrográfica de Rincón, fue necesaria la creación de una metodología que según Rollo y Robin (2010) puede ser obtenida mediante la identificación de la mayoría de las sub-cuencas con mayor influencia en los flujos de drenaje principales. Con esto se estableció la necesidad de llevar a cabo varios análisis precursores a la creación de las sub-cuencas utilizando como punto de partida la capa de información del DEM, que según Saghafian *et al.* (2000) dan paso a la creación de la dirección del flujo (*flow direction*) y las características o definiciones del cauce (*stream definition*). En el desarrollo de las capas de información se creó el *flow direction*, el cual establece la dirección del flujo de agua superficial.

Como próximo paso se desarrolló la capa de *stream definition* en donde fue necesario establecer el umbral para el área de interés en km² y se creó con dos distintos valores para lograr obtener la definición de las sub-cuencas de mayor influencia en la cuenca principal y con el propósito de obtener la mayor definición de líneas de drenaje ([figura 6](#)) (Burcher, 2009). Finalmente se obtuvieron las dos capas de información, por medio del análisis de *catchment grid delineation*, las cuales presentan gráficamente la distribución de las sub-cuencas dentro de la cuenca principal Área Costanera Quebrada Piletas y Quebrada Los Ramos.

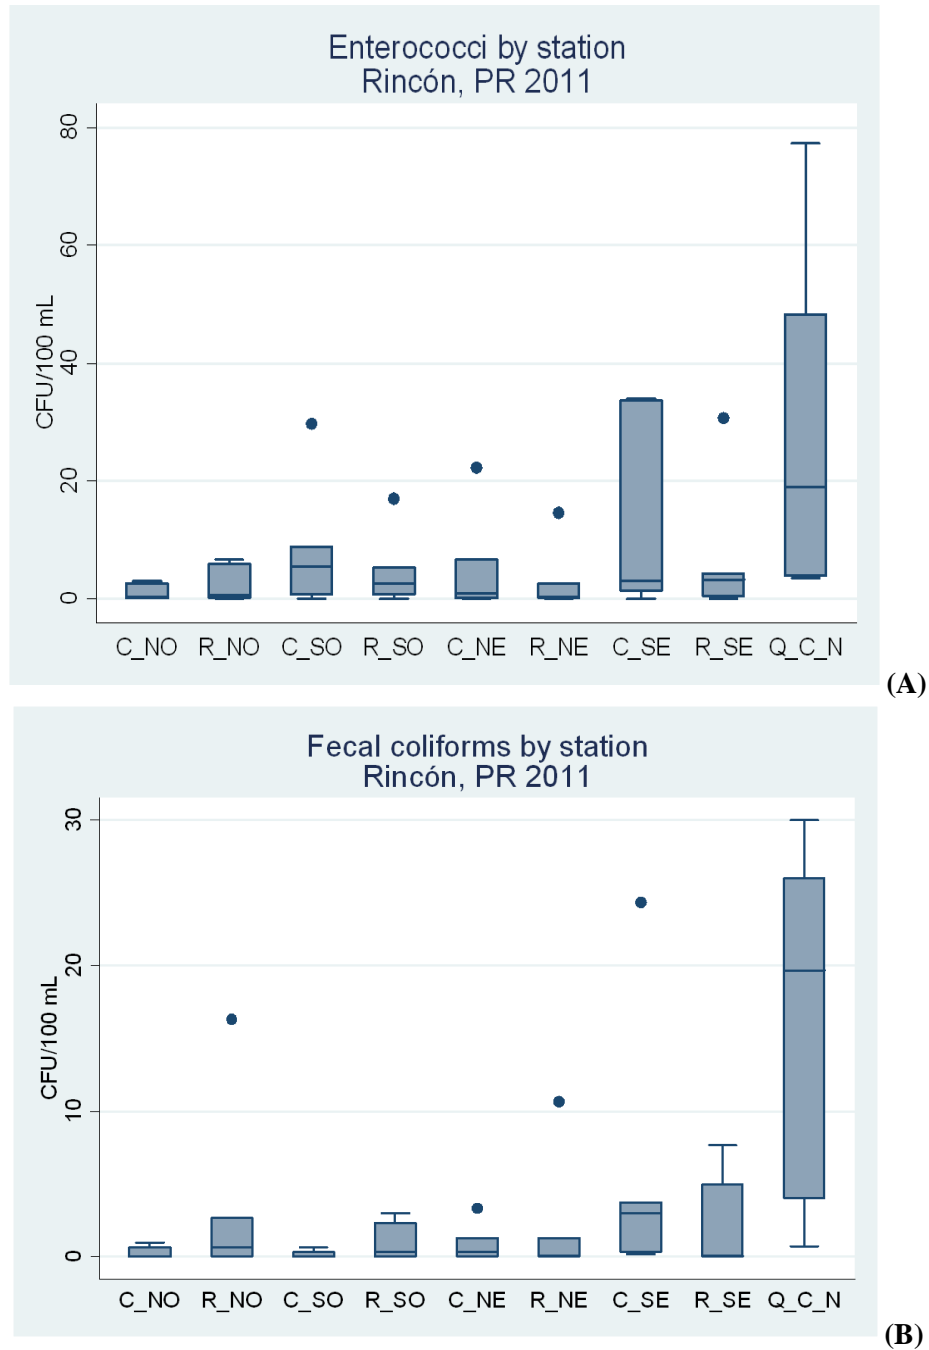
Figura 10. A) Medidas de tendencia central para enterococos por estación, B) Medidas de tendencia central para coliformes fecales por estación.
